[P&D ENGIE/UFSC – RELATÓRIO BIMESTRAL DE MANUTENÇÃO PREVENTIVA – JUNHO/2022]

"Relatório bimestral de manutenção preventiva dos sistemas de armazenamento de energia com integração à rede elétrica em residências"

Junho/2022

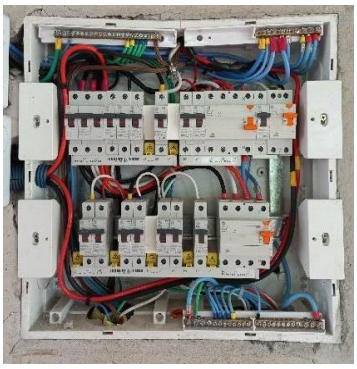
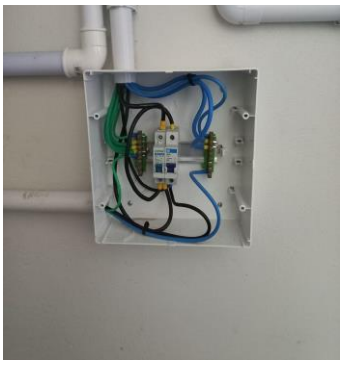
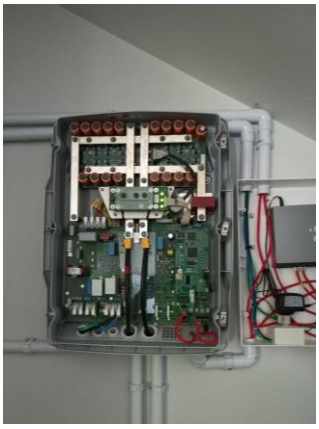
Figura 1. Fotos do sistema de armazenamento, sensores e sistema FV da Residência 1.

Por fim, finalizou-se a rotina de manutenção fechando todos os quadros, o inversor e a bateria. Nenhuma anomalia foi encontrada.

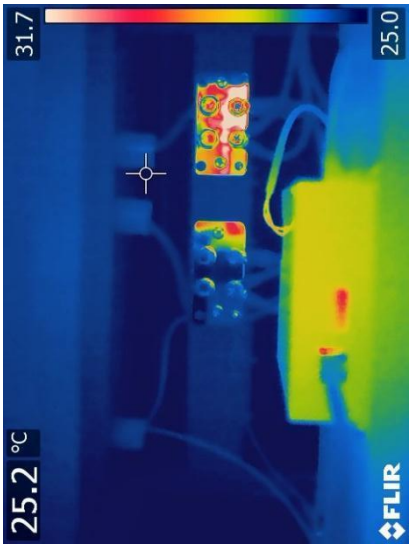
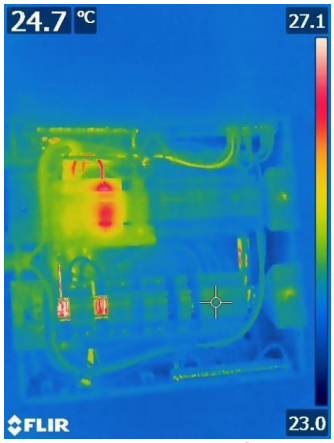
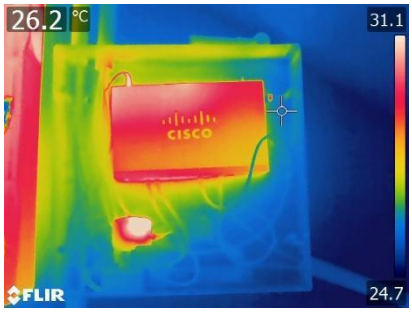
Figura 2. Fotos termográficas do sistema de armazenamento, sensores e quadros da Residência 1.

Utilizou-se imagem termográfica para inspecionar o inversor *Sunny Island* e a bateria *BYD*. Contudo, nenhuma anomalia foi constatada, indicando um bom funcionamento do sistema. A FIGURA 2 apresenta as imagens termográficas dos medidores de energia, bateria *BYD*, inversor *Sunny Island*, quadro da residência e quadro de comunicação. As imagens abaixo foram capturadas na ocasião da terceira visita técnica ao local.

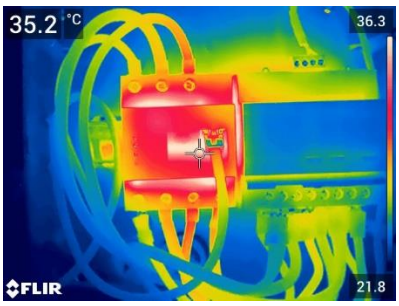
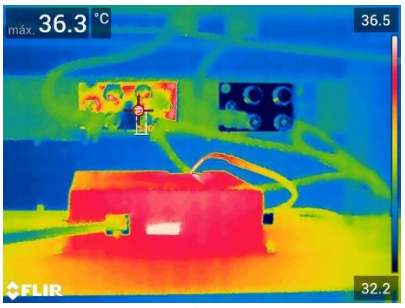
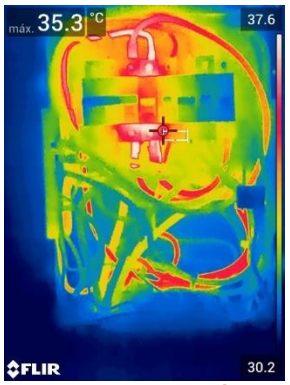
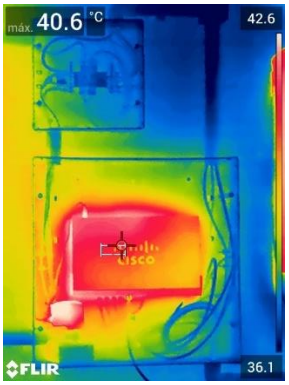
Figura 5. Fotos termográficas do sistema de armazenamento, sensores e quadros da Residência 2.

Foram feitas imagens termográficas, contudo, nenhuma anomalia térmica foi encontrada. A FIGURA 5 apresenta as imagens termográficas dos medidores de energia, bateria *BYD*, inversor *Sunny Island*, quadro da residência e quadro de comunicação.

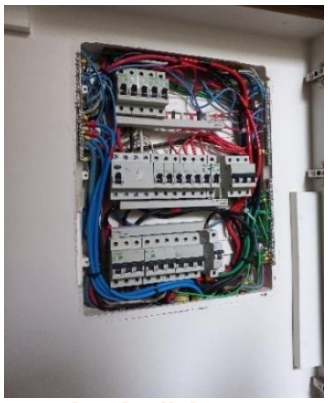
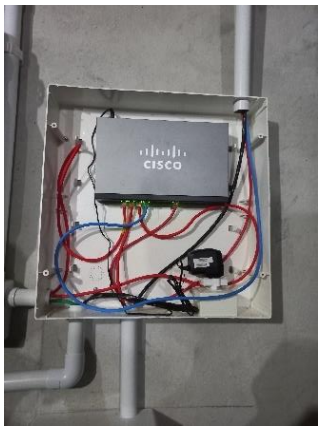
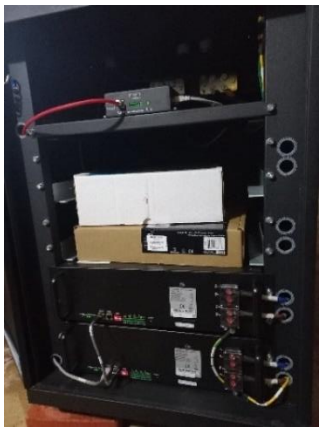
Figura 7. Fotos do sistema de armazenamento, sensores e sistema FV da Residência 3.

A FIGURA 7 apresenta as imagens feitas durante a visita técnica, contendo as imagens de cada setor da instalação. Correções não foram necessárias nessa ocasião.

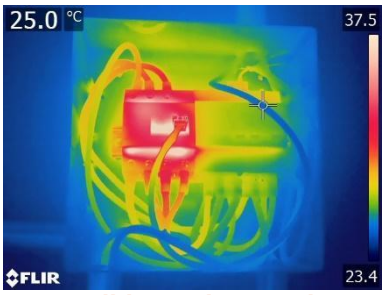
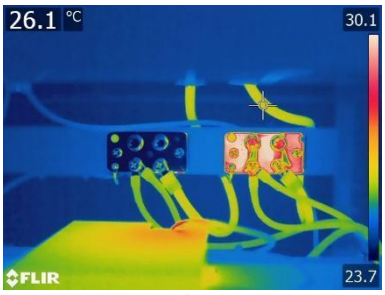
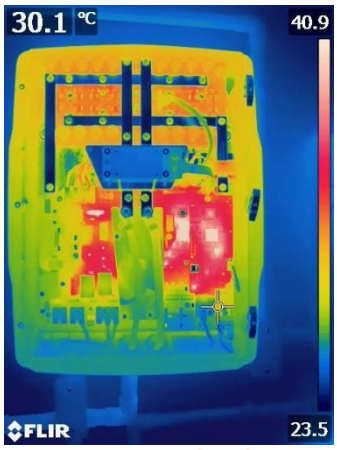
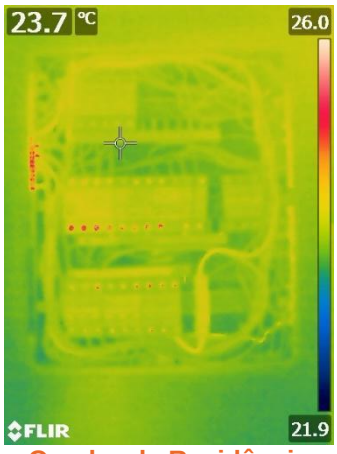
Figura 8. Fotos termográficas do sistema de armazenamento, sensores e quadros da Residência 3

Nenhum ponto com temperatura superior à esperada foi encontrado, através das inspeções termográficas realizadas. A FIGURA 8 apresenta as imagens termográficas dos medidores de energia, bateria *BYD*, inversor *Sunny Island*, quadro da residência e quadro de comunicação. As imagens térmicas abaixo foram capturadas na ocasião da terceira visita técnica à residência.

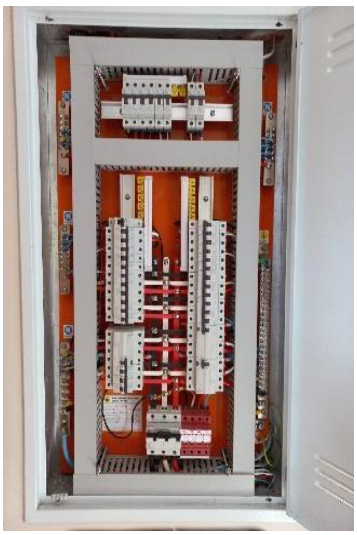
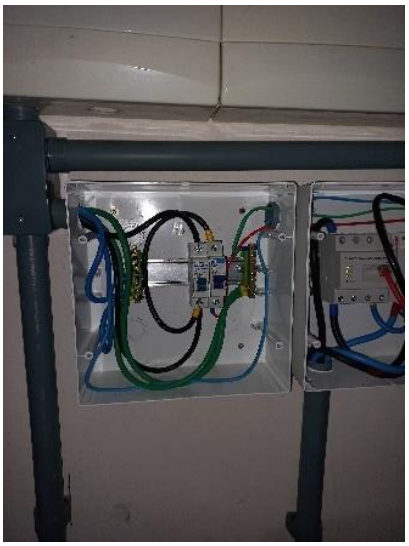
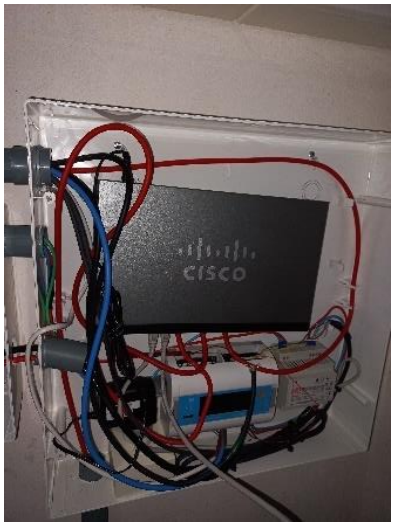
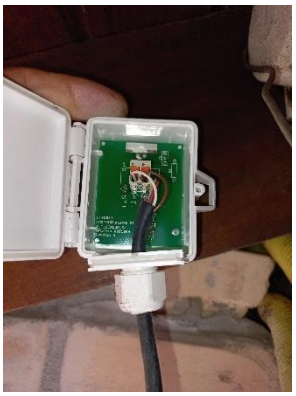
Figura 10. Fotos do sistema de armazenamento, sensores e sistema FV da Residência 4.

A rotina foi iniciada abrindo a tampa de todos os quadros, da bateria *BYD* e do inversor *Sunny Island*. Então verificou-se todos os setores do sistema. Nenhuma anomalia foi constatada.

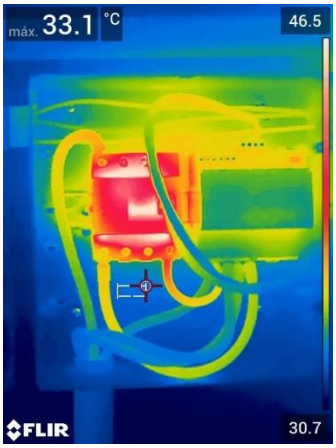
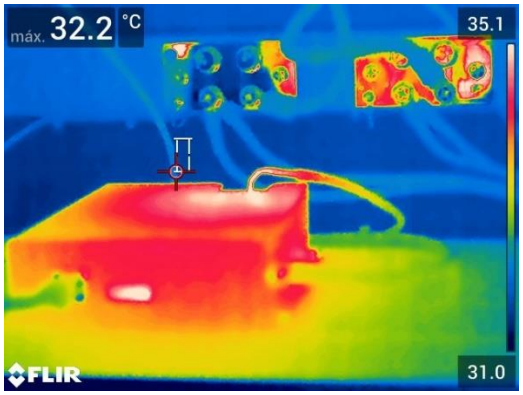
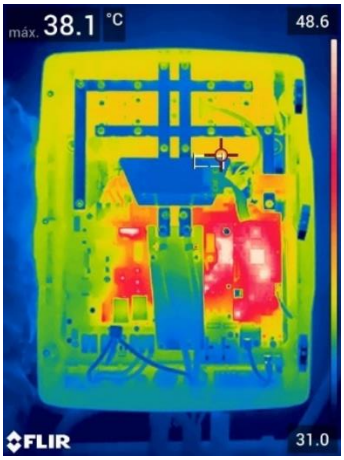
Não foram encontrados pontos de aquecimento durante a inspeção termográfica. A **FIGURA 11** apresenta as imagens termográficas dos medidores de energia, bateria *BYD*, inversor *Sunny Island*, quadro da residência e quadro de comunicação. Ao fim da inspeção, todos os quadros, inversor *Sunny Island* e bateria *BYD* foram devidamente fechados.

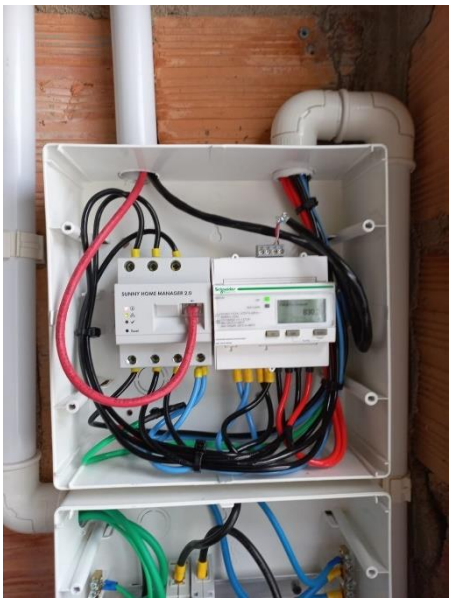
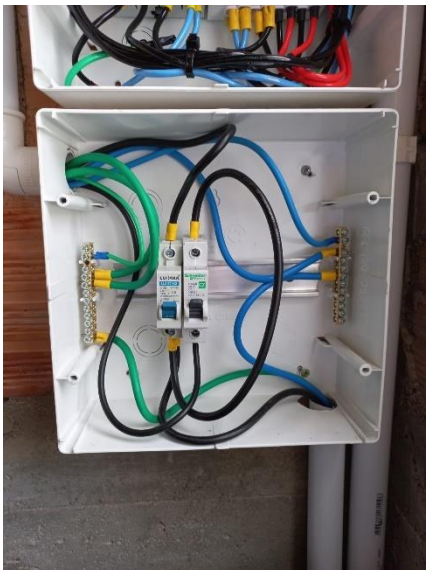
Figura 13. Fotos do sistema de armazenamento, sensores e sistema FV da Residência 5.

Ao iniciar a visita, todas as tampas dos quadros foram retiradas. Efetuou-se a inspeção visual e nenhuma anomalia foi observada. No sistema externo, constatou-se que a fita de fixação do sensor de temperatura estava começando a descolar. Para a correção, acrescentou-se mais fita. Além disso, realizou-se a troca do Sunny Home Manager devido a uma falha de comunicação do mesmo com o sistema de transmissão de dados. Constatou-se, porém, que essa falha não era no equipamento, mas na rede local da residência. O problema persiste até a redação desse relatório, e será corrigido em uma visita futura.

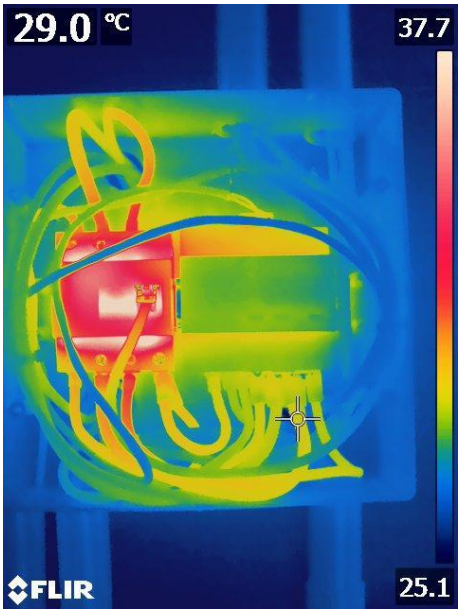
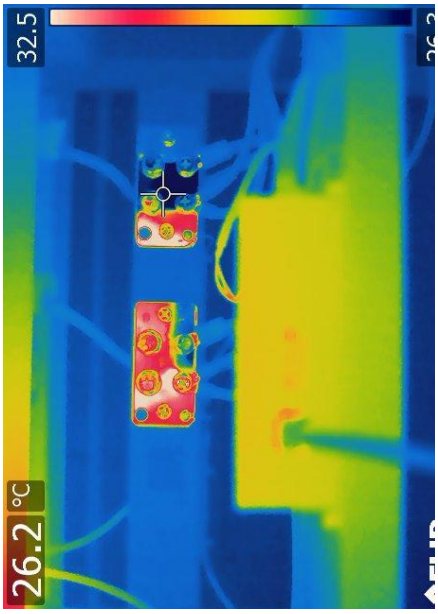
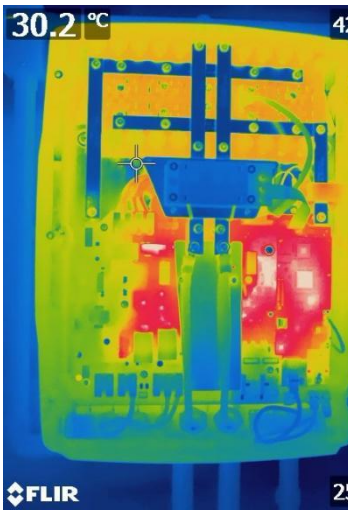
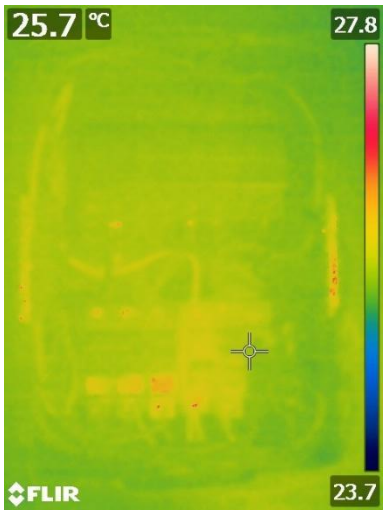
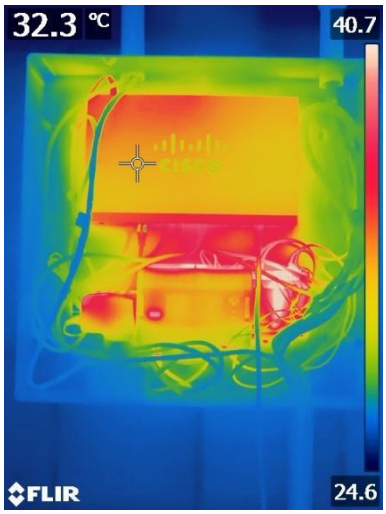
Figura 15. Fotos termográficas do sistema de armazenamento, sensores e quadros da Residência 5.

Foi realizada a inspeção visual e imagem termográfica para localizar possíveis pontos de aquecimento nos terminais e componentes. Não foram encontrados pontos de aquecimento nas inspeções. A **FIGURA 15** apresenta as imagens termográficas dos medidores de energia, bateria *BYD*, inversor *Sunny Island*, quadro da residência e quadro de comunicação.
