TRANSMISSORA DE ENERGIA

GRALHA AZUL

Relatório de Atendimento de Condicionantes – 2024

Linha de Transmissão Ivaiporã - Ponta Grossa Circuito 1

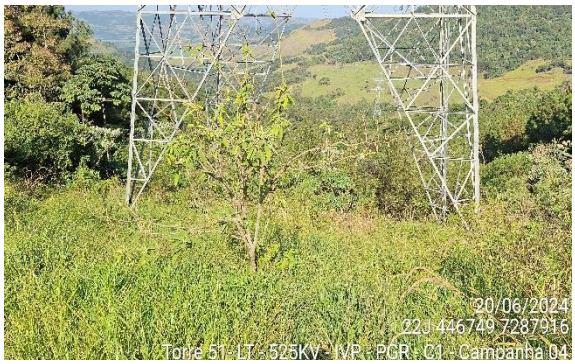
Figura 1.3.3. 4º Monitoramento (Junho/2024) - Cobertura vegetal plenamente estabelecida na área (Torre 51).

Figura 1.3.4. 4º Monitoramento (Junho/2024) - Vista panorâmica da área da torre, demonstrando a restauração da vegetação às características do entorno (Torre 104).

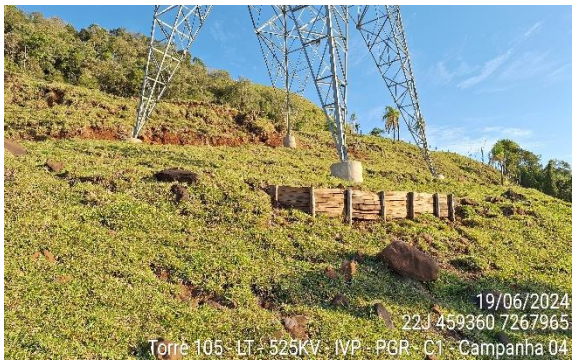
Figura 1.3.5. 4º Monitoramento (Junho/2024) - Paliçada sem danos estruturais (Torre 105).
